LA PROGETTAZIONE DELL'INTERVENTO DI DESCIALBO, MEDIANTE STRUMENTAZIONE LASER, DEI DIPINTI MURALI ALL'INTERNO DEL DONJON DEL CASTELLO DI QUART

Lorenzo Appolonia, Nathalie Dufour, Pietro Fioravanti

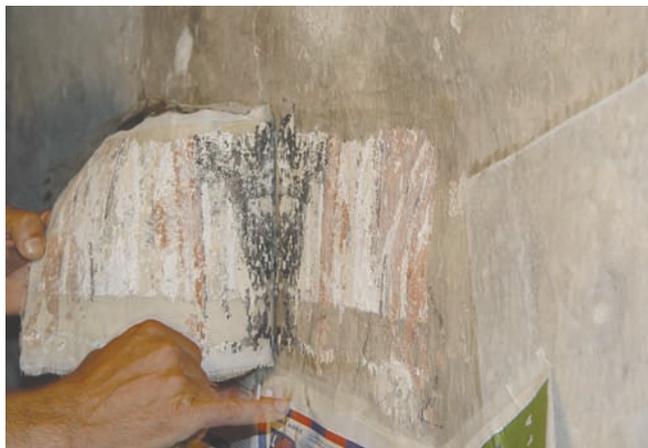
2. Prova localizzata di strappo dello scialbo eseguita dai docenti restauratori dell'Opificio delle Pietre Dure di Firenze.
(P. Fioravanti)

A causa di questo difficile contesto la Soprintendenza per i beni e le attività culturali, tramite la Direzione ricerca e progetti cofinanziati, si è avvalsa della collaborazione altamente qualificata dei docenti restauratori² dell'Opificio delle Pietre Dure di Firenze per sondare quali fossero le tecniche praticabili per la sua eliminazione, senza compromettere le pitture sottostanti. Come prima ipotesi metodologica di rimozione si è sperimentata la tecnica dello strappo poiché tale pratica poteva preservare le testimonianze storiche delle iscrizioni a carboncino datate (1545-1556) presenti su alcune zone dello scialbo. Le iscrizioni sono state rilevate in modo tradizionale in scala 1:1 e inoltre sono stati eseguiti due fotorilievi ad alta definizione, al fine di documentare ogni segno storico visibile ancora presente, per tutte le pareti interne del donjon. Le prove di strappo hanno purtroppo dimostrato l'impossibilità di adottare questa tecnica in modo esteso a causa della scarsa coesione della pellicola pittorica sottostante allo scialbo. Successivamente si sono fatti dei tentativi con le tecniche tradizionali attualmente disponibili utilizzando sia mezzi meccanici sia chimici ma ottenendo in entrambi i casi risultati non adeguati.

Questa complessa fase di prove non ha condotto a risultati risolutivi se non per zone molto limitate. In particolare i pigmenti neri della decorazione hanno dimostrato una grande propensione all'esfoliazione, quelli rossi al rigonfiamento, mentre quelli bianchi si sono dimostrati essere estremamente coesi allo scialbo soprastante.

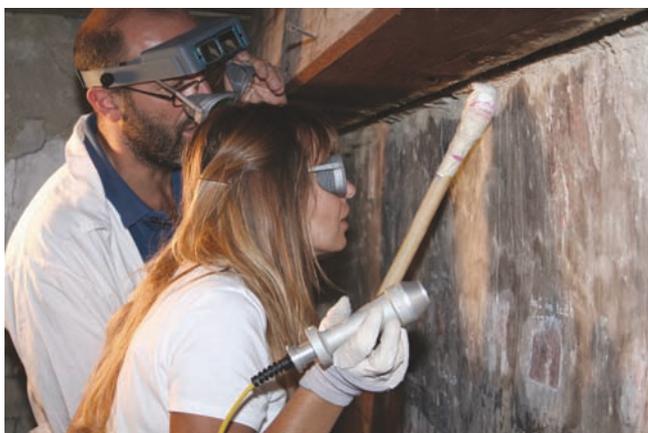
3. Prove di descialbo con tecnologia laser Nd:YAG.
(A. Novel)

Per risolvere questa difficile situazione la Soprintendenza, in accordo con i docenti restauratori dell'Opificio delle Pietre Dure, ha ritenuto opportuno effettuare un'ulteriore sperimentazione di campionature di descialbo con l'innovativa tecnologia laser Nd:YAG. A tal fine la ditta Restauri Brunetto di Vicenza, in due distinte campagne di sondaggi ha provveduto ad eseguire numerose prove mediante l'utilizzo di differenti apparecchiature, almeno 5 distinte, e provando diverse combinazioni di regolazione dei parametri di densità, energia, frequenza di ripetizione ed energia di impulso.

Le prove effettuate e la metodologia messa a punto si sono finalmente rivelate molto efficaci per la versatilità e la modulabilità della calibratura dell'azione ablativa che, a seconda delle cromie e dei supporti, si è rivelata risolutiva e non lesiva nei confronti delle pitture policrome sottostanti allo scialbo.

La pulitura delle superfici pittoriche scialbate verrà effettuata quindi mediante disincrostazione fotonica, realizzata dal laser Nd:YAG, ad impulsi della durata dell'ordine di qualche nano e microsecondo. Il fascio di luce avrà una lunghezza d'onda pari a 1064 nm e sarà opportunamente regolato nei parametri di densità di energia, frequenza di ripetizione ed energia di impulso. Il lavoro di ablazione e/o spallazione laser, in alcuni casi, sarà effettuato in sinergia con l'uso di bisturi, per il distacco delle scaglie di scialbatura precedentemente "spallate" foto-termicamente e/o foto-meccanicamente.

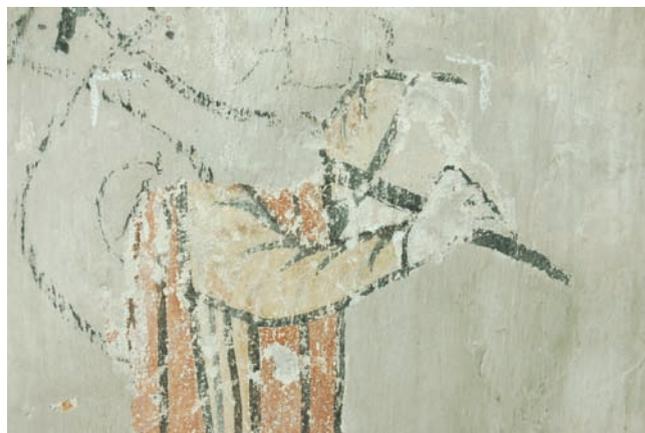
4. Tema iconografico dei dodici mesi, particolare della prova di descialbo sul mese di Dicembre. (P. Fioravanti)

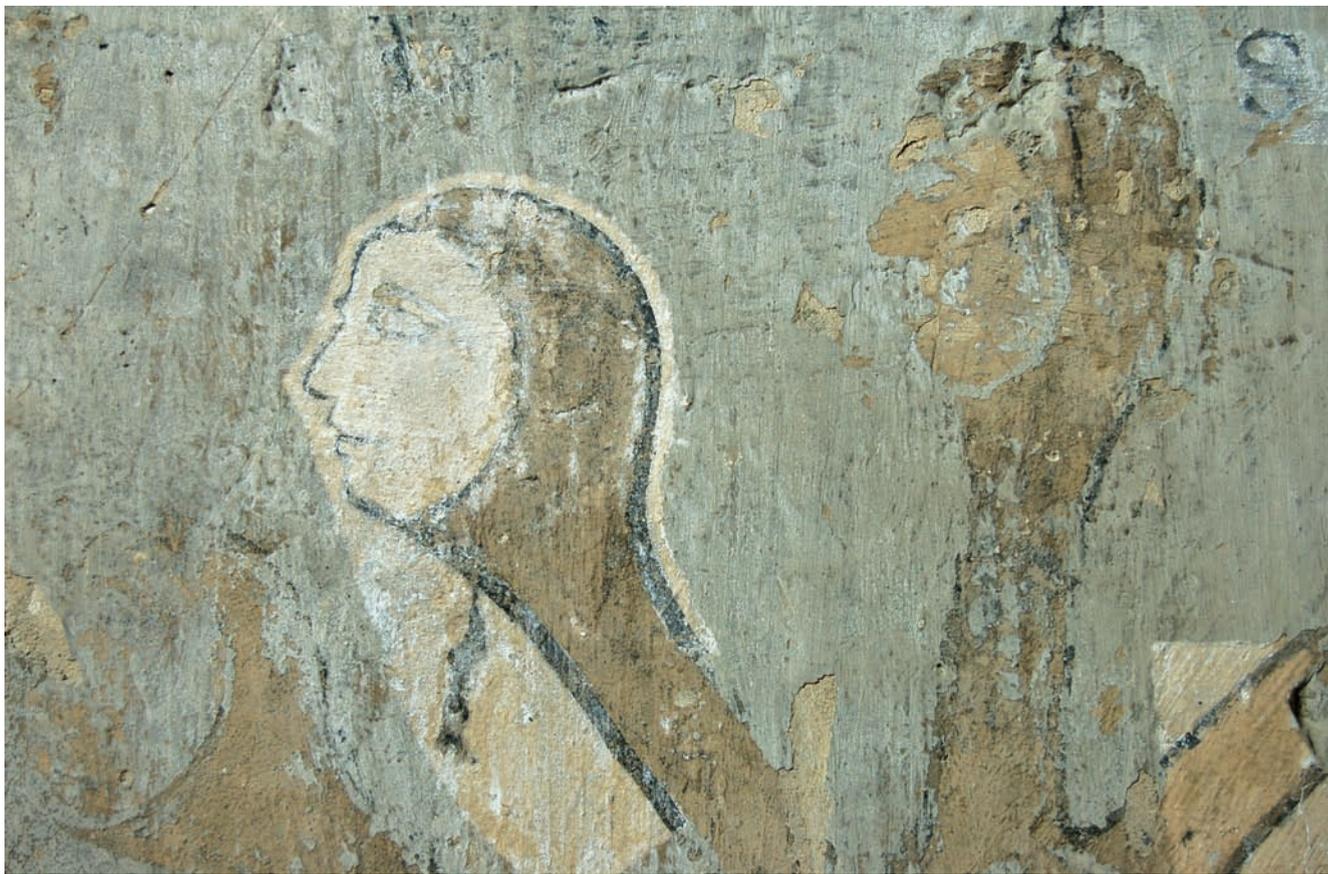
5. Tema iconografico di Alessandro Magno, particolare del tassello di descialbo sull'Albero della luna. (P. Fioravanti)

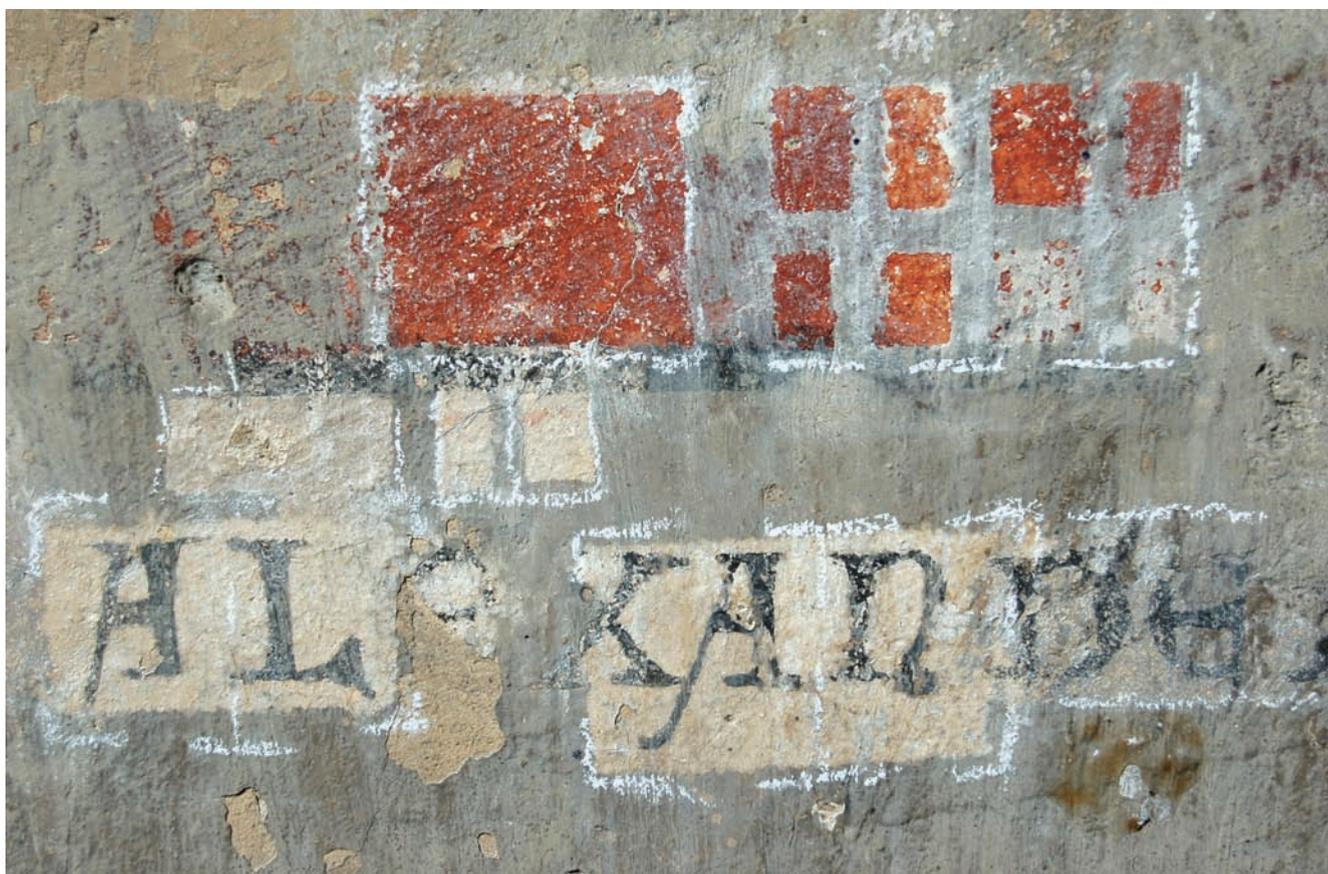
6. Tema iconografico di Alessandro Magno, particolare del tassello di descialbo sull'iscrizione Alexander. (P. Fioravanti)
