RECUPERO DELLA MAISON GERARD-DAYNE COME MUSEO ETNOGRAFICO COMUNALE

MONUMENTO: maison Gérard-Dayné

COMUNE: Cogne

TIPO INTERVENTO: restauro con destinazione a funzioni pubbliche L.R. 18/8/86 n.51

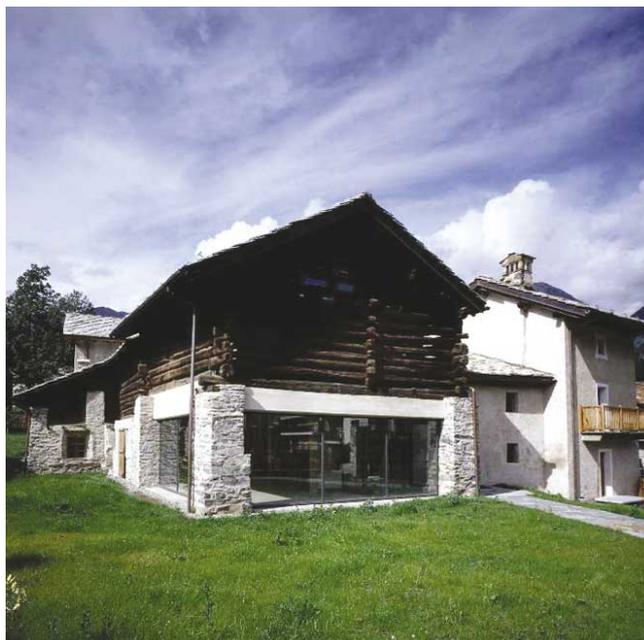
*L'edificio ad intervento ultimato.
(R. Rosset)*
