## UNA VASCA-FONTANA NELL'INSULA 30 DI AUGUSTA PRAETORIA

COMUNE: Aosta

TIPO INTERVENTO: scavo di recupero

TEMPI D'ESECUZIONE: luglio - ottobre 2004

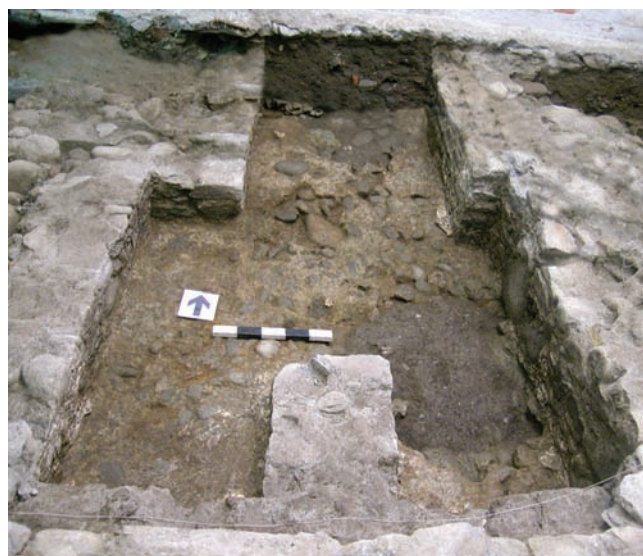
1. Parte meridionale della vasca ornamentale di II fase. (G. Avati)

In un secondo momento, per ora cronologicamente imprecisabile, una vasca geometrica, con il profilo dell'estremità dilatata a forma di quadrato, definita da un basso muro (US 9), viene inserita nell'invaso precedente, nello spazio antistante il prospetto con le nicchie (tav. I, dis. C). Dal bordo del lato breve aggetta un setto murario, a probabile supporto di un elemento verticale di sostegno alla copertura. La superficie inutilizzata del fondo della vasca preesistente viene colmata con l'inserimento di ciottoli disposti con cura (ad esempio US 10), forse indicativi della posa di un piano pavimentato, la base delle nicchie viene sopraelevata fino a raggiungere il nuovo bordo della vasca ridotta (USS 17 e 24). Con il rialzamento della quota del fondo delle lunette, vengono occluse anche le imboccature delle anfore murate. La seconda vasca pertanto segna un cambio di destinazione dell'invaso, benché sempre nell'ambito degli allestimenti idraulici. Ad una prima fase di carattere produttivo, dedicata all'allevamento ittico, di cui non conosciamo la portata ignorando le dimensioni dell'impianto, infatti potrebbe essersi sviluppata anche solo in un ambito amatoriale, segue un allestimento ornamentale con un bacino addossato al muro alleggerito dalle nicchie, forse ora utili

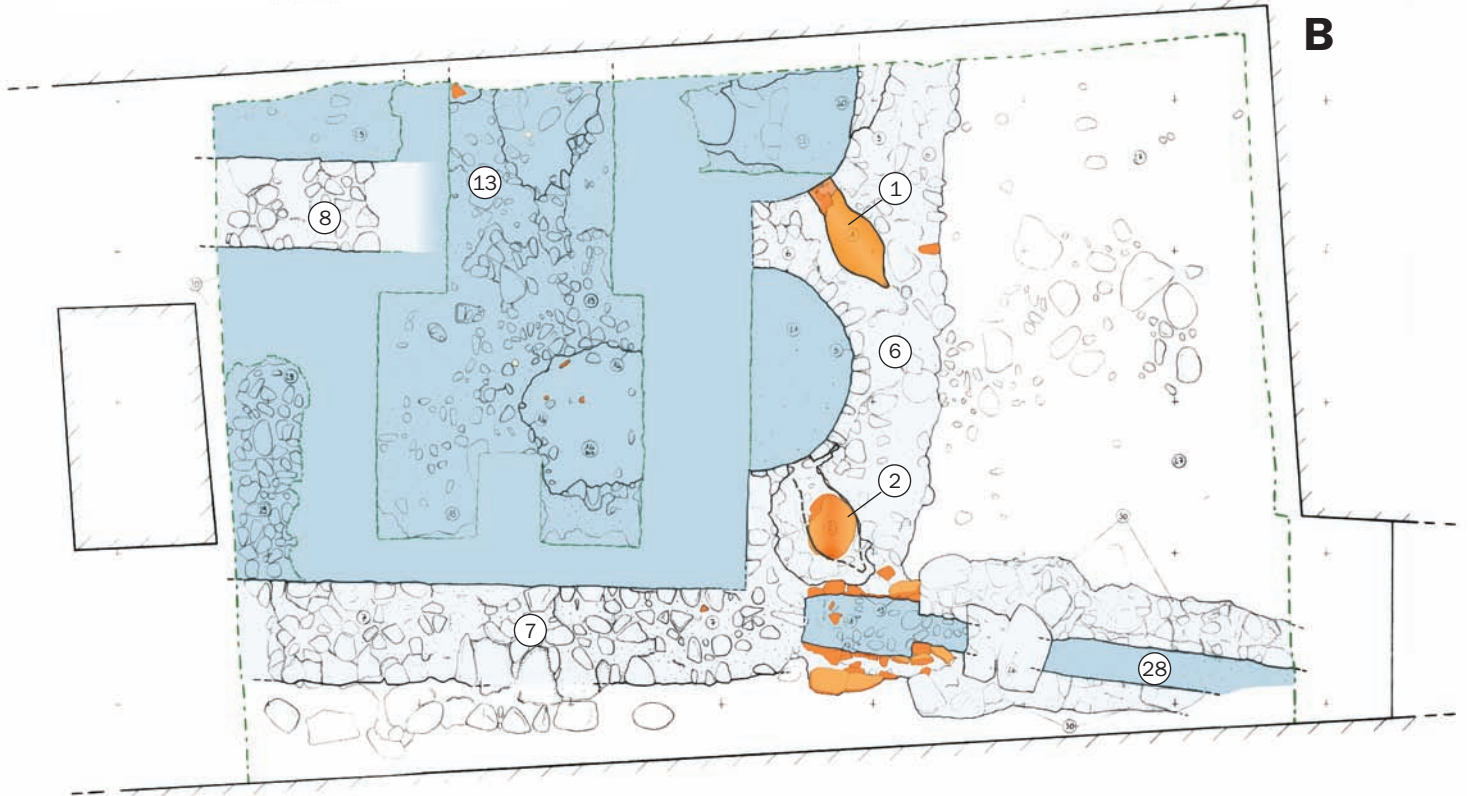
**B** fase I (vasca)

Lo sviluppo del prospetto con le nicchie si lega a sud ad un muro (US 7) ortogonale: queste strutture definiscono l'angolo di una vasca (tav. I, dis. B) il cui fondo, realizzato con un importante getto di malta e ciottoli (US 13) rivestito in superficie da malta, è conservato verso ovest per 3,34 m. Per quanto si è potuto osservare nelle immediate adiacenze, l'invaso è stato realizzato in prima fase in posizione ribassata rispetto ai piani di calpestio circostanti ed incassato quindi nel terreno. All'interno della vasca, i resti di un muro est-ovest (US 8) parallelo al limite sud dell'impianto, possono suggerire una delimitazione in settori. La destinazione particolare di questa prima vasca è molto verosimilmente indicata dalla presenza di due anfore (USS 1 e 2) che, inglobate nella muratura in posizione orizzontale, presentano l'imboccatura allineata al profilo curvo delle nicchie. Tali dispositivi sono stati altrove associati alla necessità di fornire riparo ai pesci allevati nei *vivaria*, come risulta dalle relazioni di scavo del bacino ritrovato nella *Domus* dei delfini di Vaison-la-Romaine e, ancora in ambito provinciale, a Timgad, in Numidia.
