SANT'EUSEBIO AL VILLAIR DI QUART: STORIA ED ARCHEOLOGIA DI UN SITO

Gabriele Sartorio, Claudia De Davide*, Daniele Sepio*

Uno scavo di emergenza

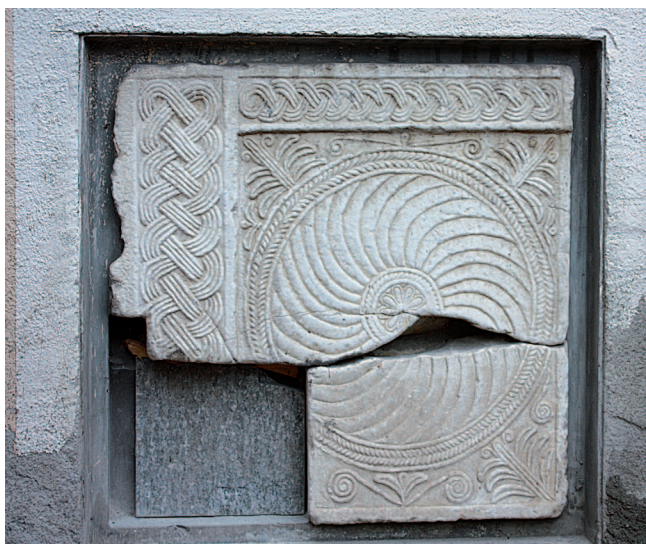
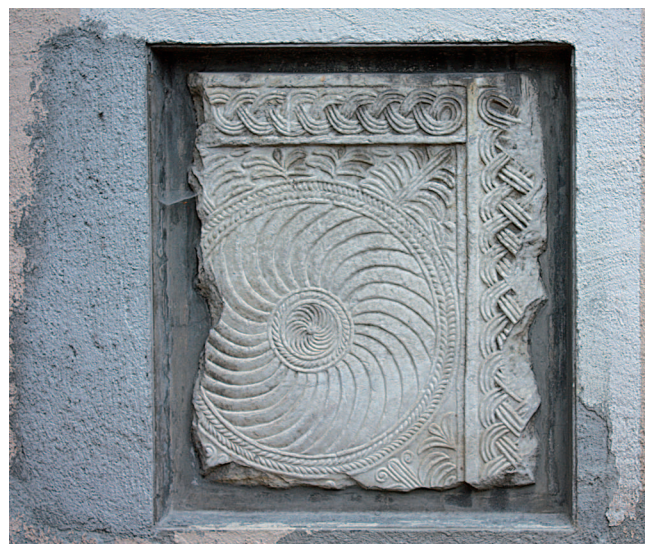
Un ulteriore indizio dell'importanza del sito è dato dall'esistenza di due frammenti di plutei marmorei murati all'esterno della canonica. La decorazione dei pezzi, visibile solo sul lato frontale (impossibile dire qualcosa sul retro senza prelevare i plutei dalla loro attuale sede), è costituita da due larghe bordure, di dimensioni differenti, poste ad incorniciare su due lati uno specchio centrale di forma quadrata. Nel primo pluteo (fig. 2a), scomposto in due frammenti di diversa grandezza,⁸ la cornice di dimensione maggiore, posta sul lato sinistro, è lavorata con una matassa a quattro capi con nastro trisolcato a quattro vimini: frammentaria nella parte inferiore, la decorazione è inserita in un campo delimitato da listelli piani, dei quali quello sinistro rivolto all'esterno presenta dimensioni maggiori. La bordura superiore, interamente conservata, è decorata da una matassa a tre capi con nastro bisolcato a tre vimini. Il campo centrale, ad un piano maggiormente abbassato, è occupato da un medaglione delimitato da due cordoni, il più interno destrorso ed il più esterno sinistrorso, a loro volta iscritti tra due listelli piani. All'interno del medaglione è presente un girale, ed al centro di questo un secondo disco, incorniciato da un cordone tra due listelli piani, contiene una rosetta a nove (o dieci) petali profilati di forma ovoidale con bottone centrale. Ai quattro angoli dello specchio, ed in generale negli spazi di risulta tra il medaglione e le cornici, si osservano elementi gigliati a tre foglie, girali e palmette stilizzate: queste ultime, a foglie oblunghe con scanalatura centrale, si dipartono da gambi resi con semplice nastro bisolcato.

Il secondo pluteo (fig. 2b) presenta una struttura in tutto speculare al primo, con una leggera differenza per quanto concerne la decorazione.⁹ La cornice di dimensioni maggiori, questa volta sul lato destro e molto rovinata, presenta una matassa a quattro capi, ma in questo caso il nastro è bisolcato a tre vimini; sembra, inoltre, di notare una minore fluidità rispetto alla resa del primo pezzo. La bordura minore, sul lato superiore del pluteo, è occupata da una matassa bisolcata a tre vimini, e nello specchio centrale è iscritto un medaglione con girandola perimetrato da un doppio listello a cordone, avente le medesime caratteristiche del frammento analizzato in precedenza. Al centro del medaglione è un disco, individuato da un listello cordonato tra due listelli semplici, con all'interno un girale con andamento destrorso, opposto al verso della girandola nel cerchio maggiore, composto da nove fogliette oblunghe con scanalatura centrale che si dipartono da un bottone mediano. I riempitivi attorno al medaglione, che peraltro appare centrato in maniera differente rispetto al primo pezzo esaminato, sono composti da elementi gigliati a tre o cinque foglie e palmette stilizzate, molto simili a quelle già analizzate in precedenza.

2a.-2b. I plutei altomedievali.
(G. Sartorio)

Lo stato di conservazione in cui versano i due frammenti di transenna non è ottimale: esposti alle intemperie ed all'inquinamento, murati in nicchie predisposte all'uso contro la canonica, presentano evidenti tracce di manomissioni, impossibile dire se più o meno recenti, soprattutto sui bordi esterni. Dal punto di vista tipologico, la forma vagamente quadrata permette di identificarli come elementi di una transenna, un apparato liturgico formato da plutei, pilastri, colonnine e pergule volto a dividere la zona presbiteriale da quella destinata ai fedeli. Dal punto di vista cronologico, i confronti con l'area piemontese, recentemente sottoposta ad un tentativo di rilettura da Crosetto, sembrerebbero portare verso una datazione all'interno della seconda metà dell'VIII secolo.¹⁰ I casi confrontabili più prossimi per decorazione ai nostri vengono sistematicamente attribuiti in quella sede alla prima metà dell'VIII secolo.¹¹
